Ⅲ 昭和三陸地震津波（昭和8年3月3日）

岩手県下踏査報告

三陸沖強震に伴ふ津浪調査報告

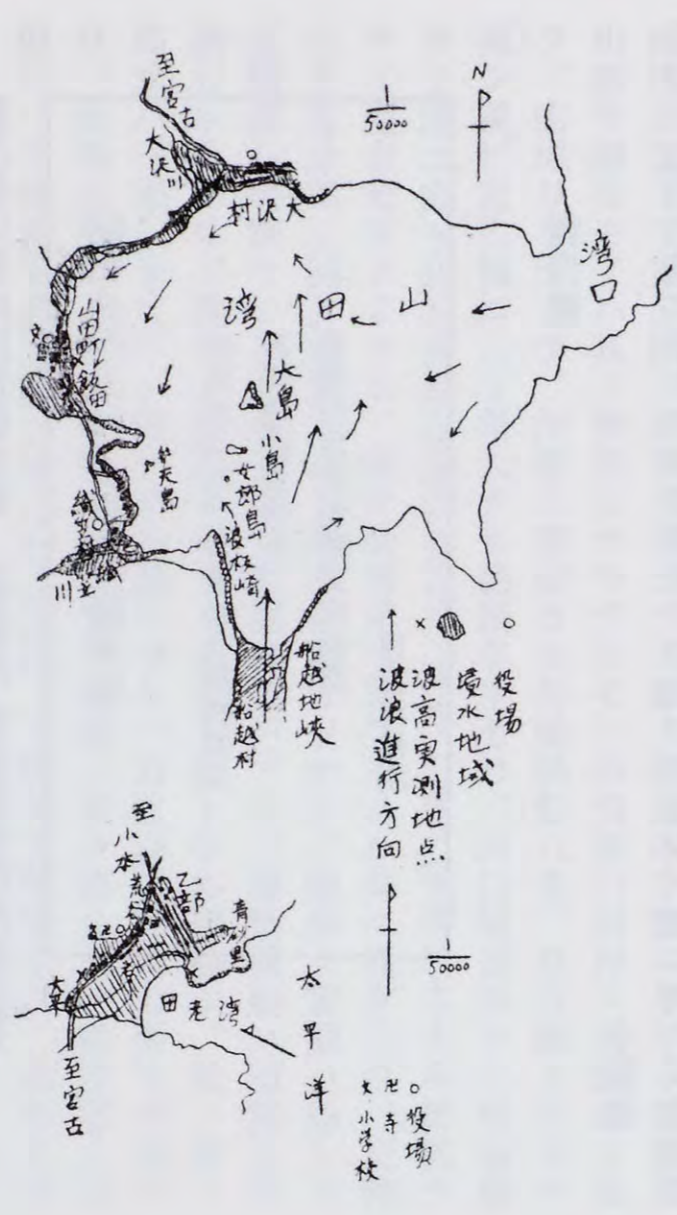
田老村被害見取図

明治二十九年の三陸大津浪に際し、釜石以北の最激被害地たりし田老村は、今回も亦沿岸に於て其惨状右に出るものなく、一世の視聽を集めたり。即ち戸数五六〇戸中山手にありし小学校役場及び寺院と少数の民家を残し、流失家屋実に五〇〇余を算し人口二七七三中死者五八四、死亡と推定される不明者三二七、負傷者一二二を出す等、其惨鼻の限りを尽せり。小職踏査中(六日)猶続々死体の発掘あり、実に鬼気迫るものありき。

先づ田老本村に至る大平部落を見るに、ここは海岸より遠く地盤も高き為家屋の流失を免れるも全部倒壊飛散しあり。此処より田老本村を望見するに、五百余戸を連ね近く町制施行に村民の意気揚りし本村は、一望何等倒壊流失せる家屋の破片すら無く、荒涼たる砂原と化し黒く一條在りし日の道路の走るあり。山手近く流失を免れたる全壊家屋の残骸の整理に黙々として従事せる村民の心情を憶ふ時、悲愴の氣に打たれたり。

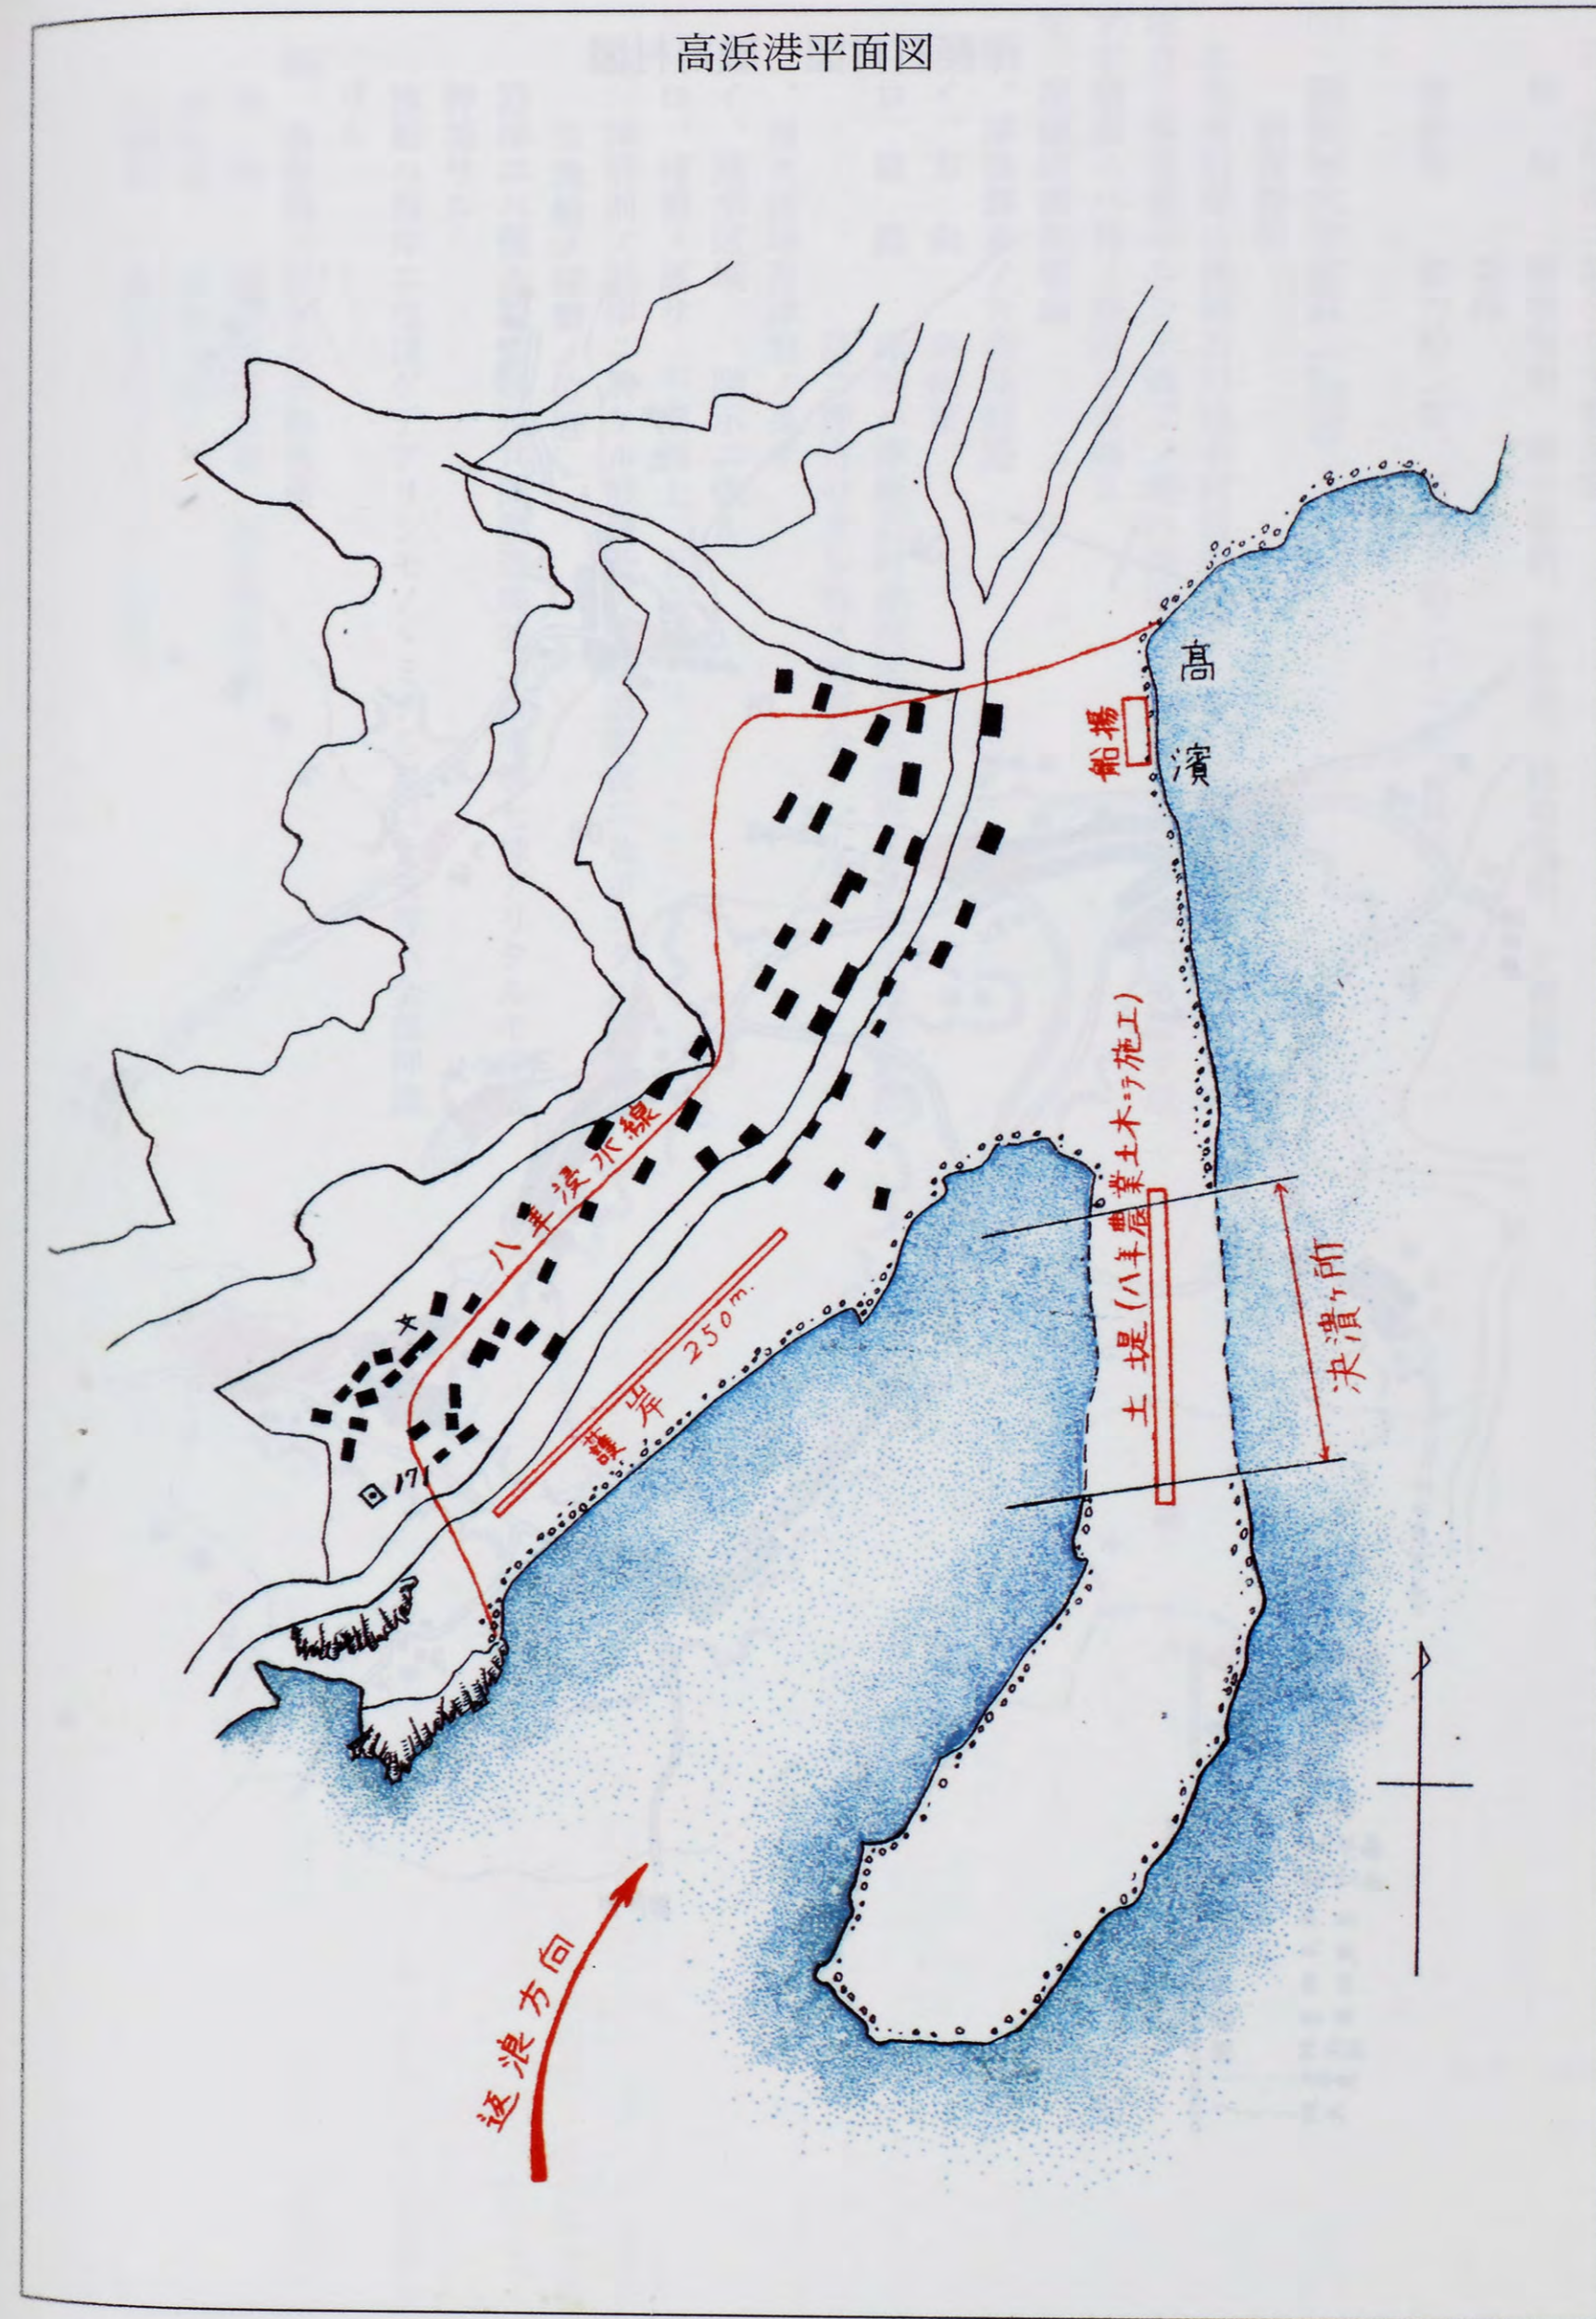
高浜港平面図

宮古湾内西側二位ス、部落海浜ノ中部ヨリ半島状ニ突出セル砂洲アリテ防波堤ノ代用ヲナシ内部ハ水深浅キモ船溜トシテ使用セラル(砂洲ハ湾内潮流及漂砂ノ関係ヨリ自然ニ土砂堆積セルモノ)今回ノ津浪ノ引波ニヨリ砂洲ノ中間ヲ衝キ破ラレ潮流急ニシテ船溜ノ用ヲ失フニヨリ別途農業土木事業予算ヨリ右補修工事ハ県ニテ施行中ナリ依而、本調査ニ於テハ引波ノ災害ヲ防ク為ニ護岸長二五〇米ヲ築設スルト共ニ其前面ヲ浚渫シ漁船ノ接岸ヲ便ナラシメムトス
